**EVALUASI GENANGAN AIR PADA BADAN JALAN JALUR 3 KOTA BANGKO,
KABUPATEN MERANGIN PROVINSI JAMBI****Oleh****Apriadi¹, Lian Novratrilova², Doli Jumat Rianto³****^{1,2}Program Studi Teknik Sipil, Fakultas Teknik, Universitas Muara Bungo****³Program Studi Teknik Pertambangan, Fakultas Teknik, Universitas Muara Bungo****Email: ¹afriadie97@gmail.com, ²lianlova86@gmail.com, ³dolijumatrianto08@gmail.com****Abstrak**

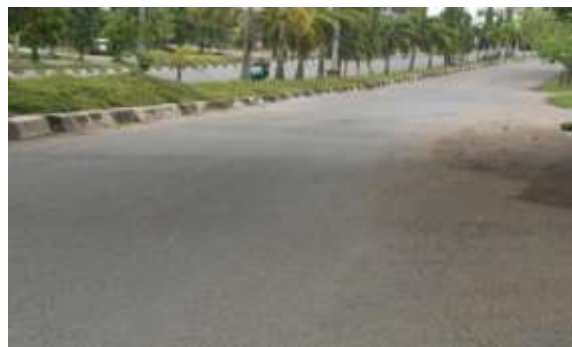
Gambar 2. Kondisi Eksisting Jalan

Kondisi eksisting jalan merupakan kondisi aktual yang menunjukkan kondisi sebenarnya dilapangan. Dari hasil pengamatan terlihat adanya sisa-sisa sedimentasi pada badan jalan yang merupakan tempat dimana air hujan menggenangi badan jalan saat terjadinya hujan (Gambar 2).

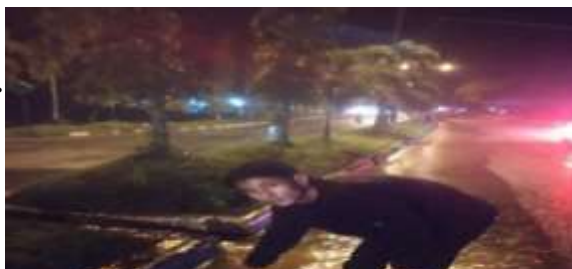
Gambar 3. Kondisi Genangan Jalan

Berdasarkan pengamatan dilapangan ,kondisi eksisting saluran drainase mengalami sedimentasi berupa tanah yang terbawa oleh air, sisa-sisa tumbuhan, belum adanya bangunan drainase seperti bangunan pengontrol atau gorong-gorong, sehingga kondisi tersebut dapat menyebabkan genangan disepanjang jalan jalur 3 kota bangko apabila terjadi hujan (Gambar 3).

Jalan jalur 3 kota bangko selalu mengalami genangan saat hujan. Tingginya intensitas hujan, genangan pada badan jalan tidak dapat terhindar lagi, karena luapan air pada saluran drainase yang melebihi kapasitas drainase. Hasil pengamatan diprediksi kapasitas saluran drainase tidak dapat menampung tingginya curah hujan pada area penelitian.

Rekomendasi kapasitas dimensi saluran eksisting dengan dimensi panjang dasar saluran $b = 0.77$ dan tinggi saluran drainase 0.55 diperoleh debit limpasan sebesar 2.52 m³/s (Tabel 7). Setelah dilakukan perbaikan terhadap dimensi kapasitas saluran drainase, dapat diprediksi genangan air pada badan jalan jalur 3 kota bangko dapat diatasi dengan baik dan aman, sehingga tidak dapat mengganggu pengguna jalan dan lingkungan disekitar genangan.
